下水道の役割としくみ

～鴨池校区の下水道（雨水）～

令和2年10月4日（日）
鹿児島市 水道局 下水道部 雨水整備室

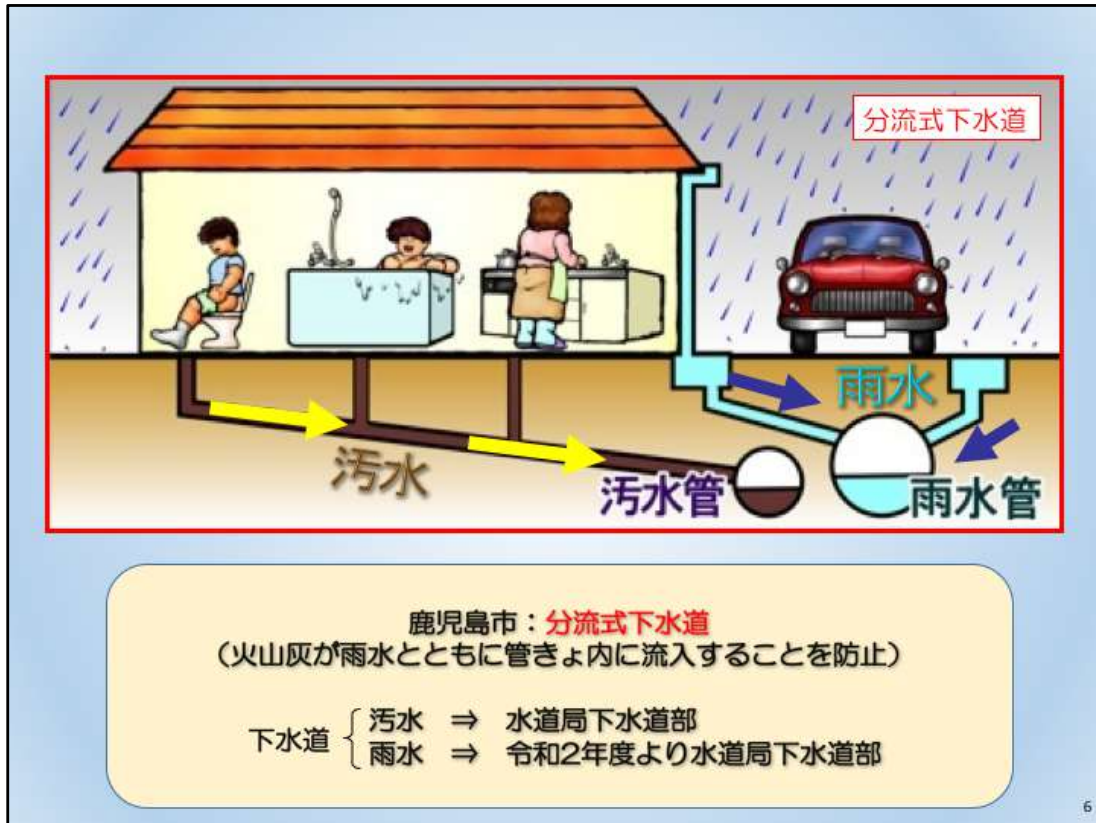
鹿児島市がなぜ、分流式下水道を採用しているかというと、

まず、合流式下水道は、汚水と雨水を一緒に流すことから、大きな下水道管や処理場(汚れた水をきれいにする施設)を造る必要があることから、たくさんのお金がかかってしまうからです。

火山灰は水に流されやすいことから、雨が降ると道路の側溝などに流れ込み、合流式の下水道管の中にたまることで、下水が流れにくくなってしまいます。

これらの理由から分流式下水道を採用しています。

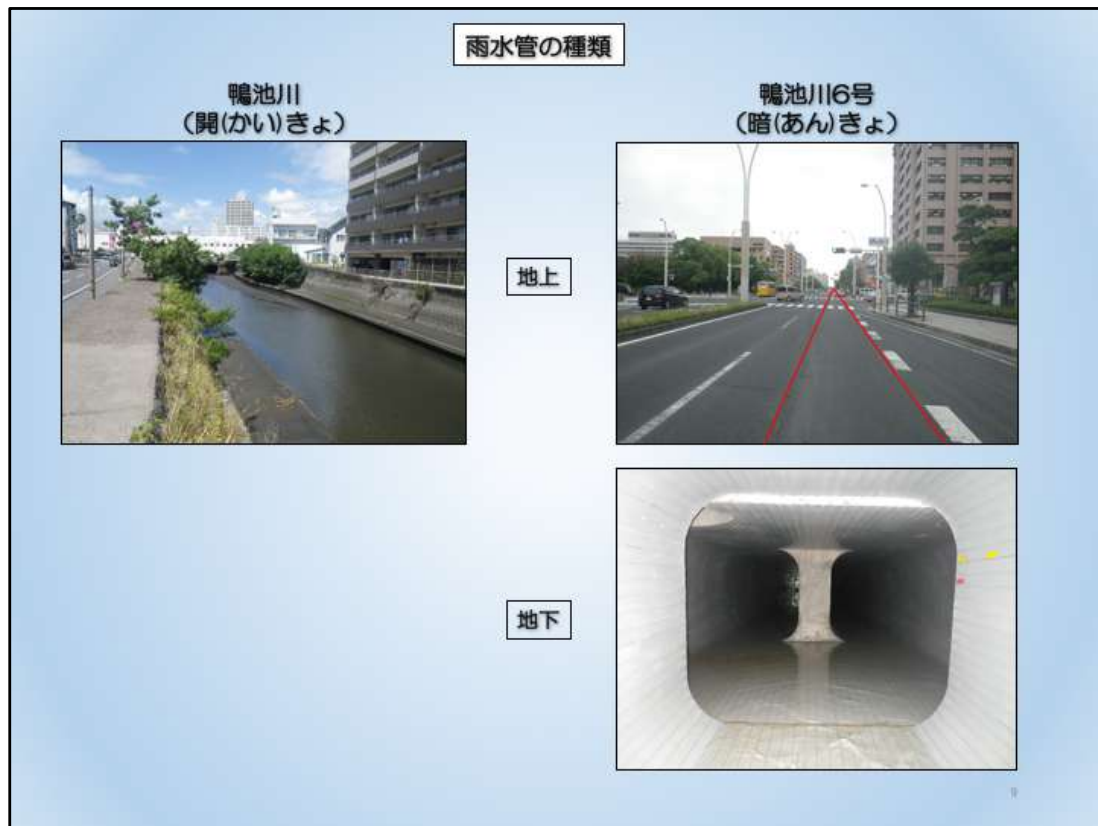
こちらは、鴨池川と鴨池川6号の写真です。

鴨池川のように、蓋のない水路を「開きよ」といい、
鴨池川6号のように、箱型(ボックス)の水路で、道路などの地下に埋まっている水路を「暗きよ」といいます。

鴨池校区内にある雨水管は、鴨池川以外すべて暗きよとなっています。

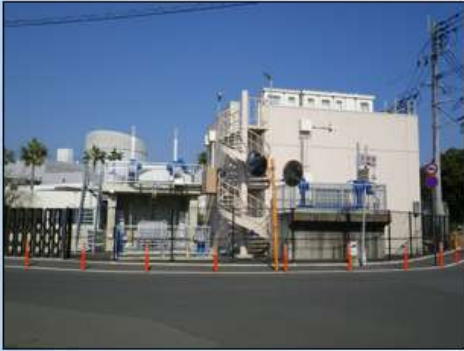
流入(りゅうにゅう)側

左の写真が、雨水が流れ込んでくる側で、左に見えるのが雨水ポンプという水を吐き出す施設です。右側は、電気室という建物で、発電機という、停電してもポンプを動かすための施設です。

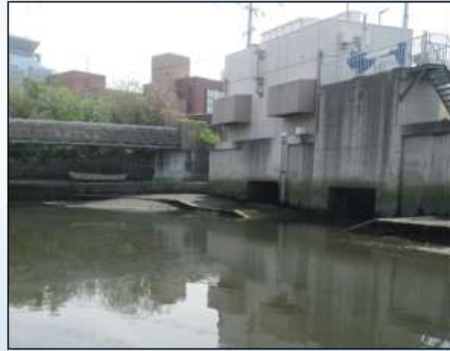
吐出し(はきだし)側

右の写真は雨水を吐き出す鴨池川から見た写真です。ポンプが作動すると、右側の穴から水が吐き出されます。ポンプ場については、またあとで詳しく説明します。

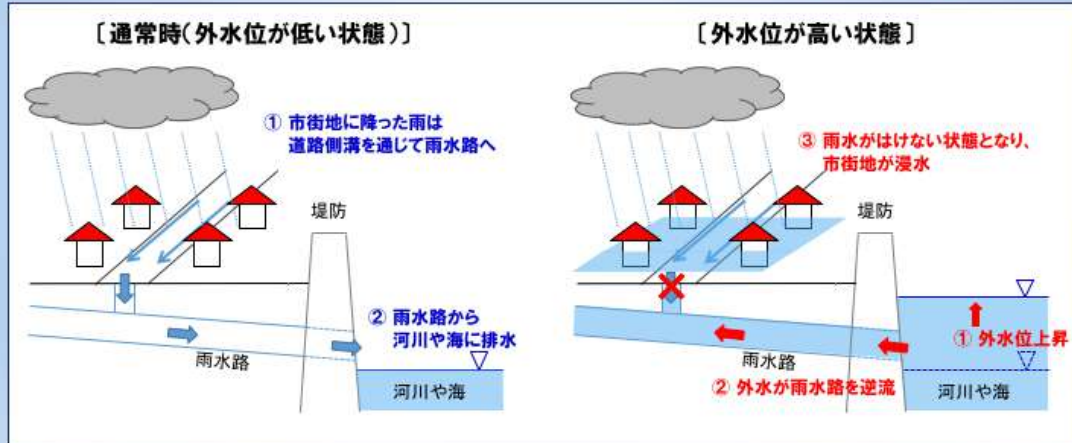
- ・ 浸水被害発生時は、（大潮の）満潮。
- ・ 強い台風が接近したことにより、海面が上昇。

➡ 外水位が高く、
内水が流れない状態

- ・ 外水：堤防の外側の水（河川や海の水）
- ・ 内水：堤防の内側の水（市街地に降った雨水など）

この時は、海の水位が高い満潮の時に、大型で強い台風が接近したことにより、海の水位が異常にたかくなったため、鴨池川から真砂・鴨池地区内に水が逆に流れ込み、地区内の雨水を排水することができず、広い範囲で浸水の被害が発生しました。

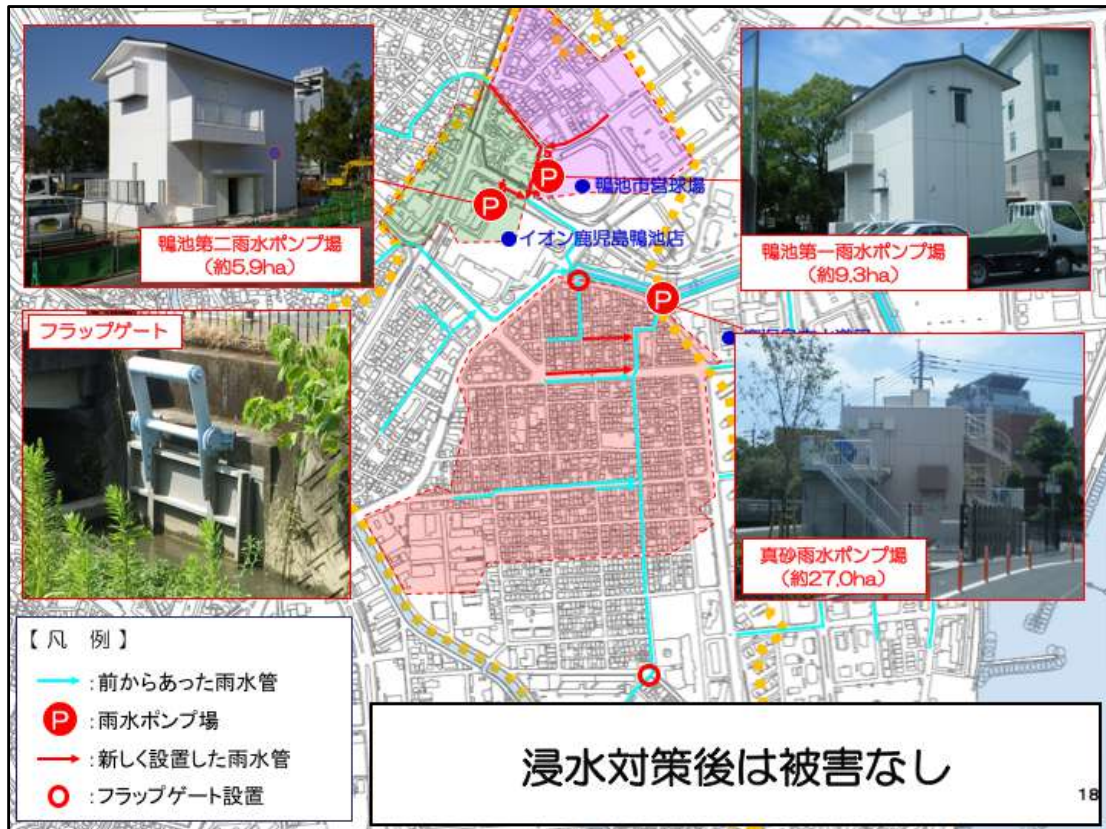
図面中、水色は浸水被害の前からあった水路を表しています。

☆水道局近くの鴨池川沿いに「真砂雨水ポンプ場」

☆鴨池市営球場敷地内に「鴨池第一雨水ポンプ場」

☆イオン鹿児島鴨池店(昔のダイエー鹿児島店)近く公園内に「鴨池第二雨水ポンプ場」

雨水管を新しく設置したり、それまで使っていた雨水管をもっと水が流れるように改良しました。

また、海の水面が高くなった時に、鴨池川からの逆に水が流れてくるのを防ぐための装置これを

フラップゲートといいます。フラップゲートが付いていなかった2つの雨水管に、フラップゲートを設置しました。

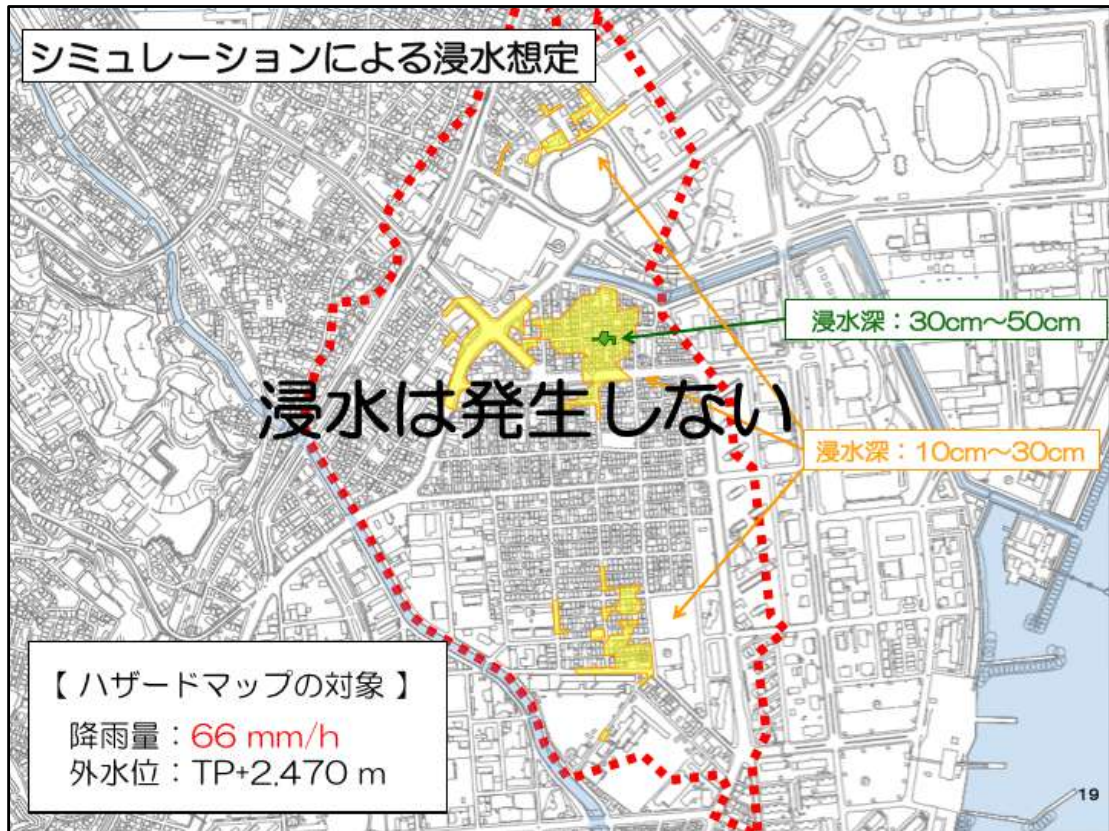
まず、浸水するところがないかを2つの条件でシミュレーションして浸水区域の想定を行いました。

始めに、平成17年に浸水被害が発生した時の雨の量と海の水面の高さを使ってシミュレーションを行ったところ、整備した雨水ポンプ場等がしっかり働いて、浸水は発生しない、という結果となりました。

次に、これまで鹿児島市に降った雨を基にして決めた、下水道の施設を造るための基準としている雨量(1時間当り66mm)と海の水面の高さでシミュレーションしました。

その結果、浸水するところがわずかに発生する結果となりました。
 想定される浸水の深さは、緑の 30cm～50cmの箇所が1箇所、あとは黄色の 10cm～30cmとなりました。

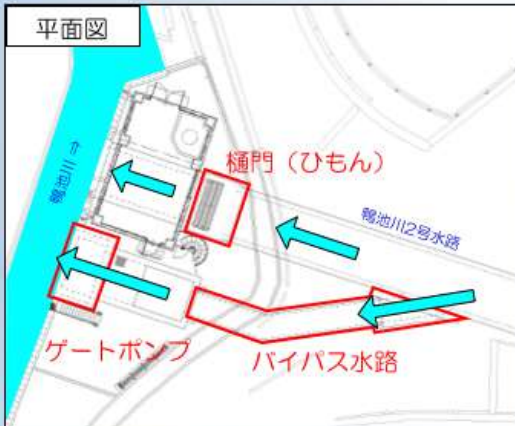
平面図

次に、施設についてですが、左下が施設を上から見た平面図、右側が施設を横から見た断面図です。

こちらが樋門という水を止めるための門で、鴨池川の水面の高さが低い時は開いた状態となっており、いつもはこちらから直接水を流しています。

こちらはゲートポンプとバイパス水路です。

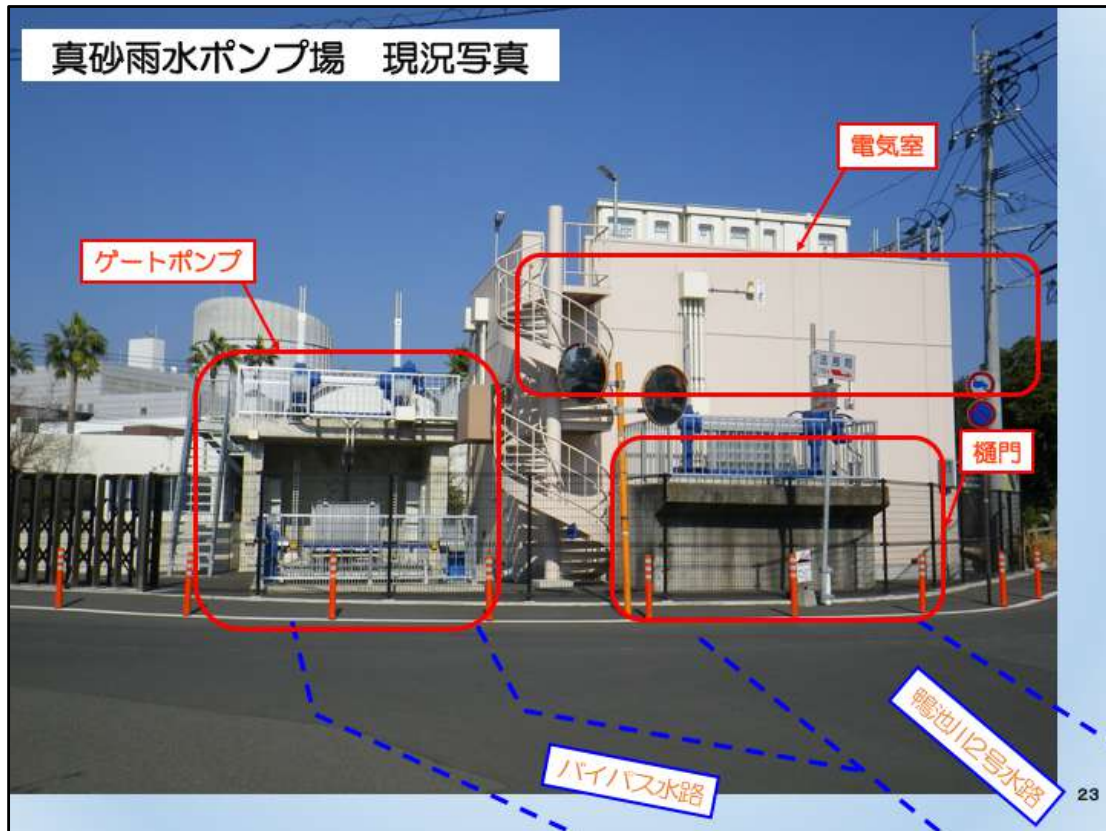
こちらは、真砂雨水ポンプ場の現況写真です。
左側がゲートポンプ、右側が樋門と電気室です。

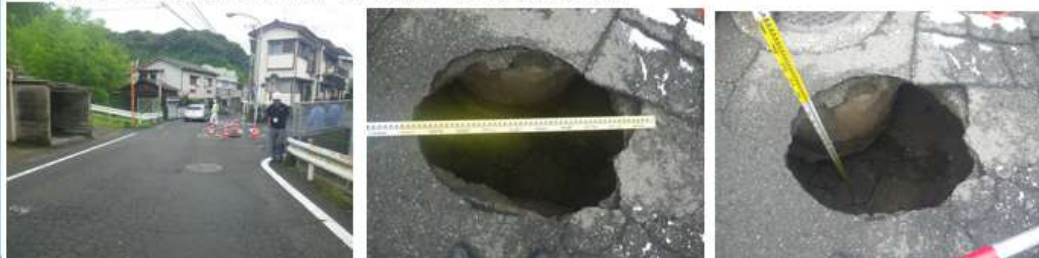
・破損（はそん）箇所（箇所）に土（土）が吸い込まれたことによる道路陥没

鹿児島市で発生した道路陥没事故の事例写真です

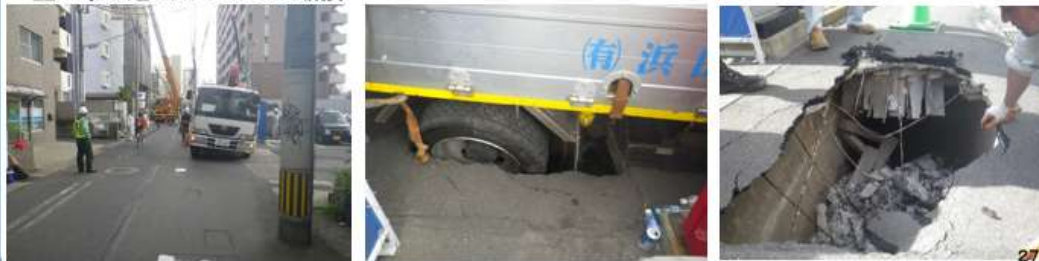
・重い車（重い車）が通ったこと（こと）による破損
